Pasca Ambrolnya Plengsengan Sungai Kedak Dinas PUPR Kota Kediri Bersama PJT I Lakukan Cek Lokasi

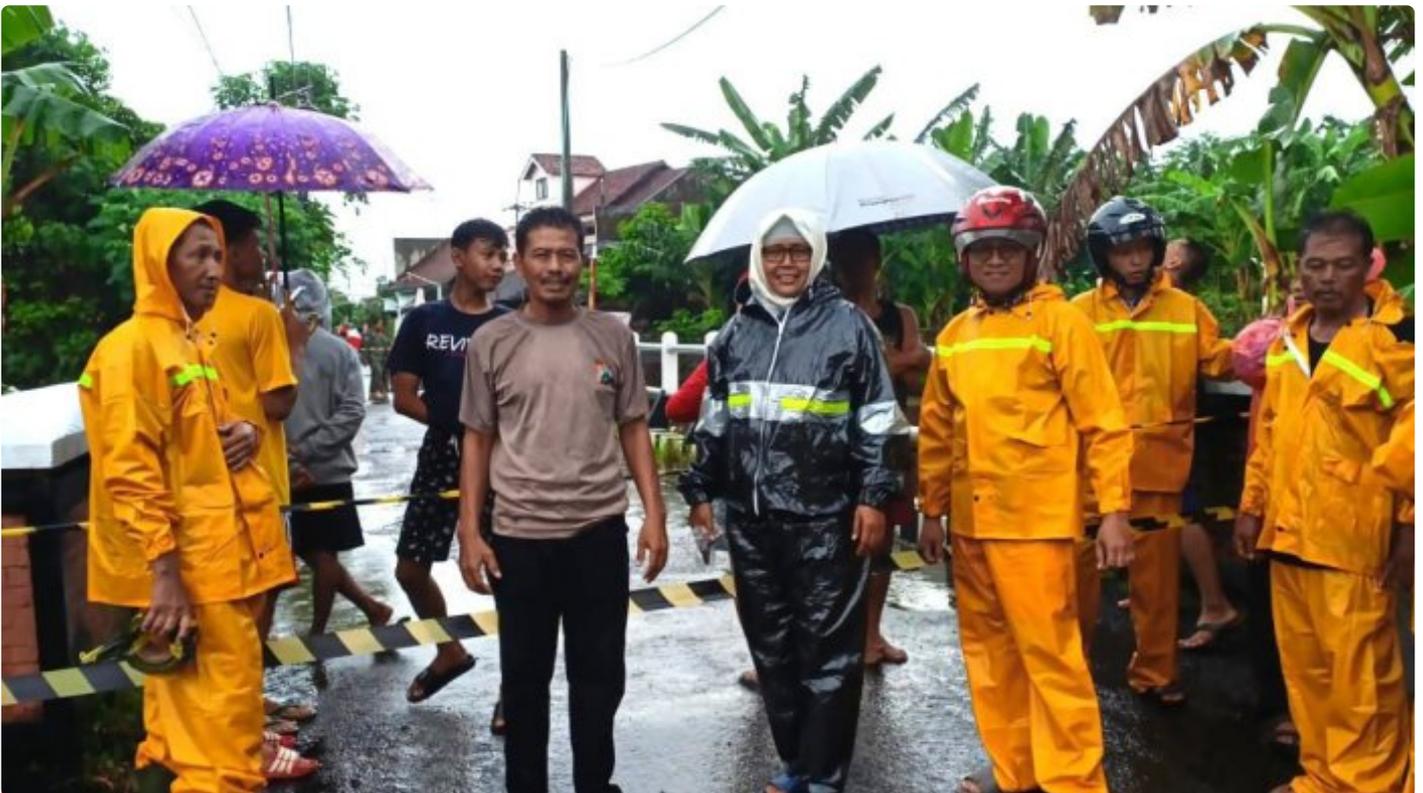
Kepala Dinas PUPR Kota Kediri Endang Kartika Sari melakukan cek lokasi sungai kedak Kelurahan Bujel Kec Mojoroto Kota Kediri

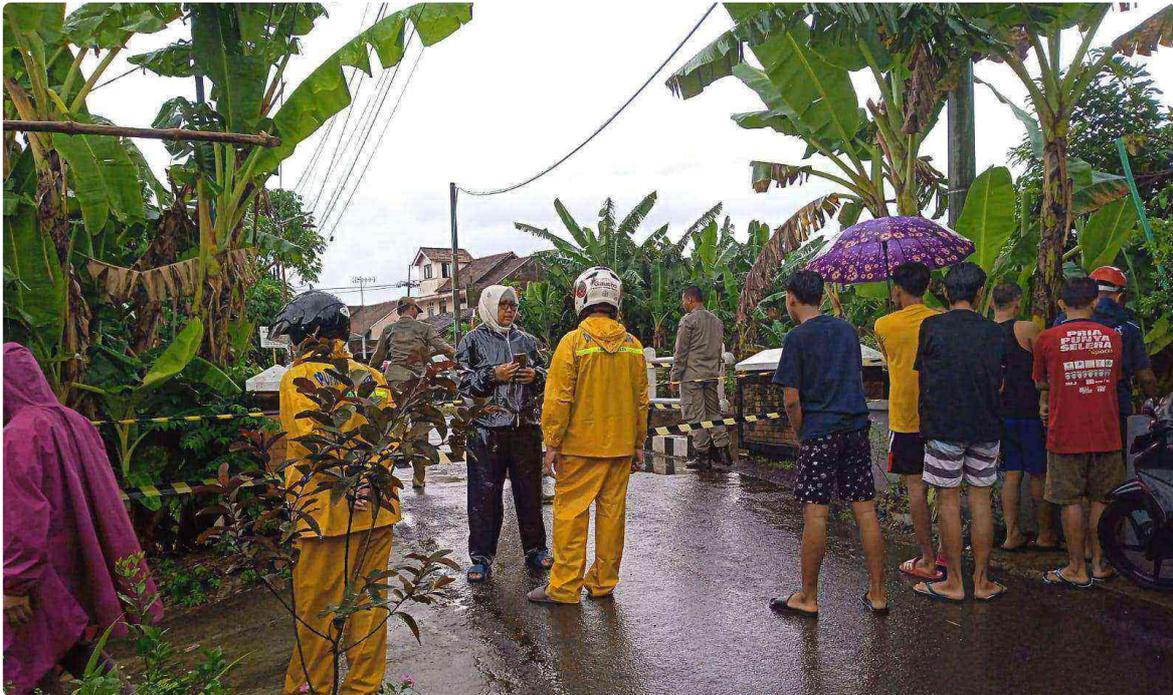
Pasca terjadinya plengsengan ambrol sungai kedak dari Perum Jasa Tirta I (PJT) didampingi Dinas PUPR Kota Kediri melakukan cek lokasi terjadinya ambrol plengsengan di sungai kedak tersebut.

Kepala Dinas PUPR Kota Kediri Endang Kartika Sari melalui Meri Oktavia selaku Kabid Sumber Daya Air Dinas PUPR Kota Kediri saat dikonfirmasi wartawan via WhatsApp menjelaskan, terjadinya ambrolnya plengsengan yang ada di sayap kanan kiri jembatan sungai kedak di Bujel Gang 3 Kecamatan Mojojoto.

Namun, pihak PUPR Kota Kediri melakukan respon cepat dengan cara melakukan cek lokasi dan pengamanan jembatan dan daerah sempadan sungai dengan memberi batas pengaman pada hari Minggu kemarin.

"Untuk sementara jembatan di Bujel Gang 3 hanya diijinkan untuk dilewati pengendara roda dua. Dan, pihak Dinas PUPR Kota Kediri melakukan koordinasi dengan PJT I selaku instansi yang berwenang terhadap sungai kedak untuk segera ditindaklanjuti, "ungkap Meri.

Meri juga menambahkan, bahwa hasil koordinasi dan cek lapangan dengan PJT I pada hari Minggu kemarin dari pihak PJT I menyampaikan bahwa untuk lokasi Bujel Gang 3 segera akan dilakukan penanganan sementara jika kondisi air sudah aman untuk orang bekerja.

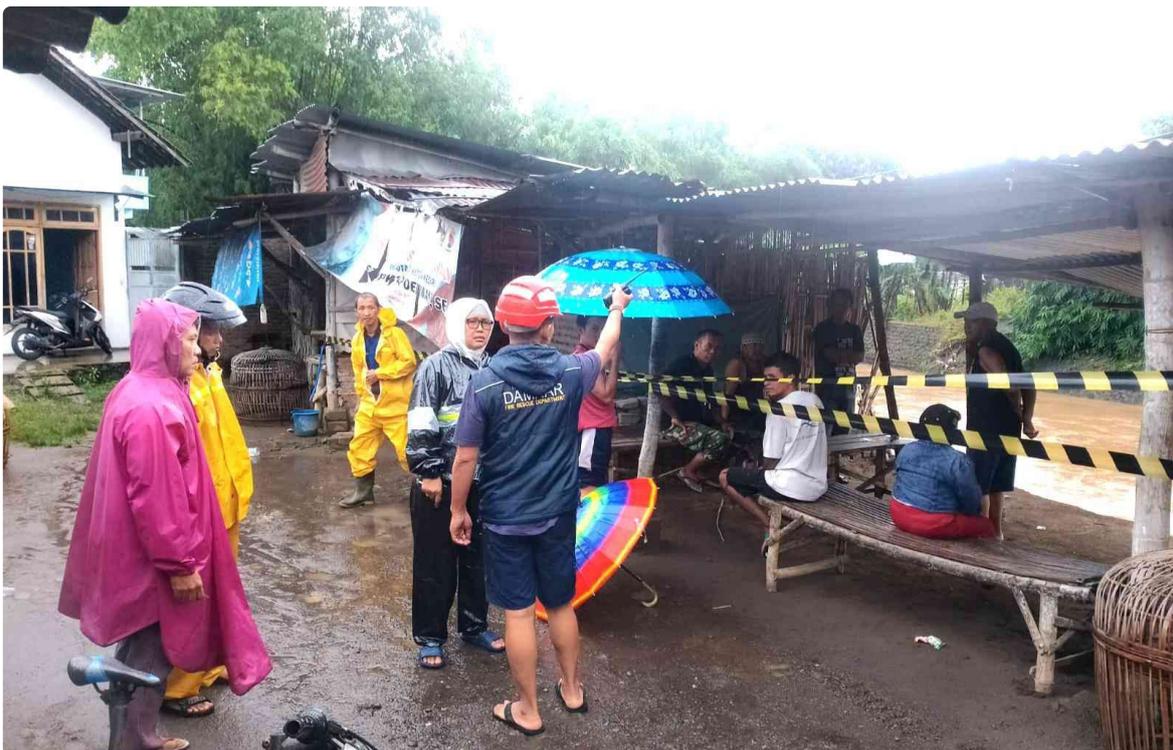
Dikatakan Meri bahwa selain derasnya aliran air sungai yang menyebabkan ambrolnya plengsengan tersebut. Juga dikarenakan, adanya sampah pohon dan ranting bambu yang tersangkut di pilar jembatan yang mengakibatkan aliran air tidak lancar dan berpusar di area sayap kanan kiri jembatan,

"Sehingga, menyebabkan plengsengan sungai kedak mengalami ambrol pada sisi kanan kiri jembatan, "terang Meri.
